RENAULT FLUENCE 1.5 DCI DYNAMIQUE | 2011

Araç Bilgileri							
Plaka:	34*****3	Km:	263.387	Şase No:	VF1*****259	Motor No:	K9K*****381
Vites:	6 Vites (Manuel)	Yakıt:	DİZEL	Motor CC :	1461 (cc)	Motor Gücü :	78 (kw)

19.02.2024 Tarihli Ekspertiz Bilgileri							
Başlama Zamanı:	09:57:52	Firma:	EFT EKSPERTİZ HİZMETLERİ VE DANIŞMANLIK ANONİM ŞİRKETİ YENİBOSNA ŞUBESİ	Mersis:	0325115592900002	TSE:	34-HYB-21423
Bitiş / Teslim Zamanı:	11:26:05	Telefon:	0212 854 33 33

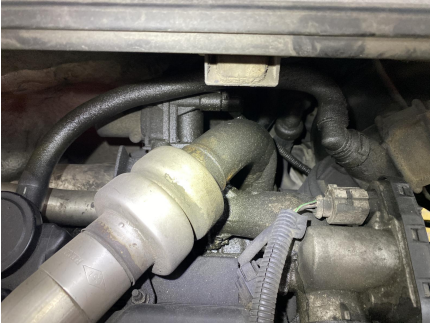
KONTROL NOKTASI	NOTLAR
> Hava Filtre Kabin Kontrolü	* Sabit değil oynuyor
> Motor Isı ve Ses İzolasyonu	✓
> Enjektör Kontrolü	* Sesli çalışma var
> Yakıt Sistemi Sızdırmazlık Kontrolü	✓
> Yağ Soğutucusu	✓
> Turbo Kontrolleri	⚠ yağ kaçağı var, Ötme var
> Turbo Intercolli Kontrol	⚠ yağ kaçağı var
> Direksiyon Pompa Kontrolleri	✓
> V Kayışı Görünen ve Kasnak	✓
> Fren Hidroliği	* Seviye düşük kontrol ettiriniz
> Motor Buharı / Üfleme	✓
> Motor Su Sızdırmazlığı Kontrolü (Termostat Gövdesi)	✓
> Antifriz Derece	✓ [-20°C]
> Motor Yağı Seviyesi	* Seviye biraz eksik tamamlanmalı, Motor yağı kirli, filtre ile birlikte değiştirilmeli.
> Soğutma Fanları	✓
> Motor Su Radyatörü ve Paneli	✓
> Klima Radyatörü ve Klima Boruları	* Klima yeterli soğutmuyor, sistem genelini kontrol ettiriniz.
> Motor Yağ Sızdırması	* Subap kapak kısmında yağlanma var, Yağ filtre gövdesinde yağlanma var, Silindir kapak bölgesinde yağlanma var, Vakum pompası üzerinde yağlanma var

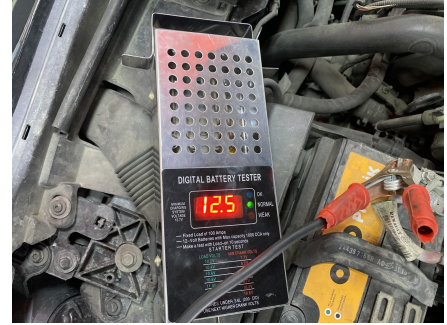
> Motor Elektrik Tesisatı	✓
> Akü Testi	✓

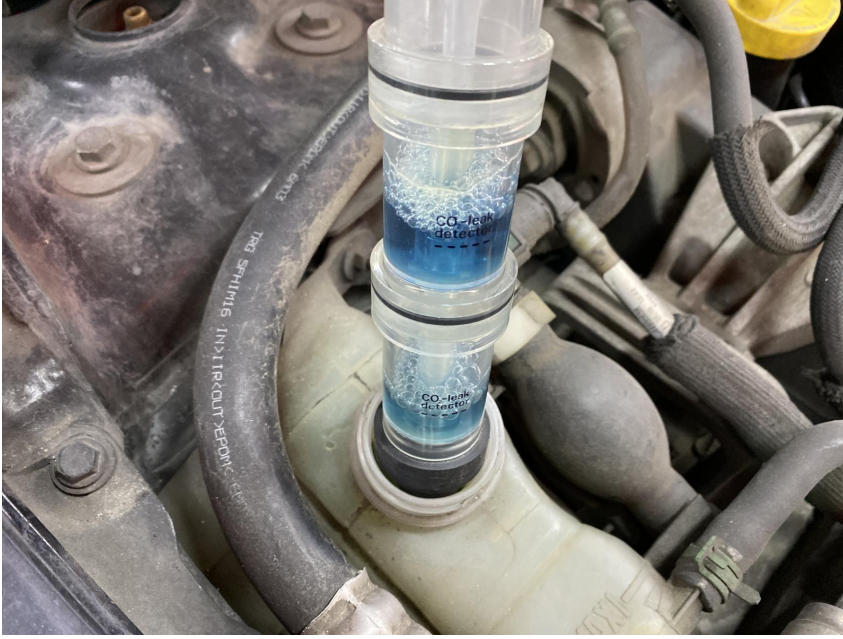
Kaçak Testi Kontrolü

CO2 Kaçak testi yapıldı. Test sonucu normaldir.
