RENAULT MEGANE 1.5 DCİ EXPRESSION | 2012

Araç Bilgileri

19.02.2024 Tarihli Ekspertiz Bilgileri

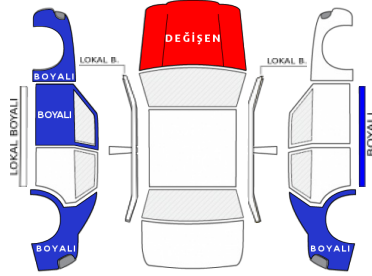
DEĞİŞEN	1 Parça
BOYALI	5 Parça
LOKAL BOYALI	3 Parça

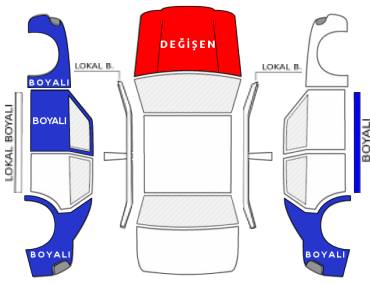
ORJİNAL
	LOKAL BOYALI
	BOYALI
	DEĞİŞEN
	SÖK-TAK (Sökme-Takma)

KONTROL NOKTASI	NOTLAR
➤ TAVAN	ORJİNAL [90 - 140] .
➤ KAPUT	DEĞİŞEN [90 - 130] Boyalı. Yeni parça ile değişmiş. . .
➤ SOL ÖN ÇAMURLUK	BOYALI [150 - 350] Boyalı
➤ SOL ÖN KAPI	BOYALI [150 - 220] Boyalı
➤ SOL İÇ DİREK	ORJİNAL [60 - 90] .
➤ SOL ÜST DİREK	LOKAL [90 - 200] arka kısmı boyalı B.
➤ SOL ARKA KAPI	ORJİNAL [90 - 140] .
➤ SOL ARKA ÇAMURLUK	BOYALI [150 - 350] Boyalı
➤ ARKA BAGAJ KAPAĞI	ORJİNAL [90 - 140] .
➤ ARKA PANEL	ORJİNAL .
➤ ARKA HAVUZ SACI	ORJİNAL .
➤ SAĞ ARKA ÇAMURLUK	BOYALI [150 - 1500] İşlemlili
➤ SAĞ ARKA KAPI	ORJİNAL [90 - 140] .
➤ SAĞ ÖN KAPI	ORJİNAL [90 - 140] .
➤ SAĞ İÇ DİREK	ORJİNAL [60 - 90] .
➤ SAĞ ÜST DİREK	LOKAL [90 - 180] arka kısmı boyalı B.
➤ SAĞ ÖN ÇAMURLUK	ORJİNAL [90 - 140] .
➤ ÖN PANEL	ORJİNAL ., plastik
➤ SAĞ ÖN ŞASE	ORJİNAL .
➤ SOL ÖN ŞASE	ORJİNAL .
➤ SOL İÇ PODYA	ORJİNAL .
➤ SAĞ İÇ PODYA	ORJİNAL .
➤ ARKA SAĞ ŞASE	ORJİNAL .
➤ ARKA SOL ŞASE	ORJİNAL .
➤ SOL MARŞPIYEL	LOKAL arka kısmında boya var B.

➤ SAĞ MARŞPIYEL	BOYALI ., marşpiyel hasarlı

Detay 1: ARACIN MUHTELİF YERLERİNDE EZİK VE ÇİZİKLER VAR

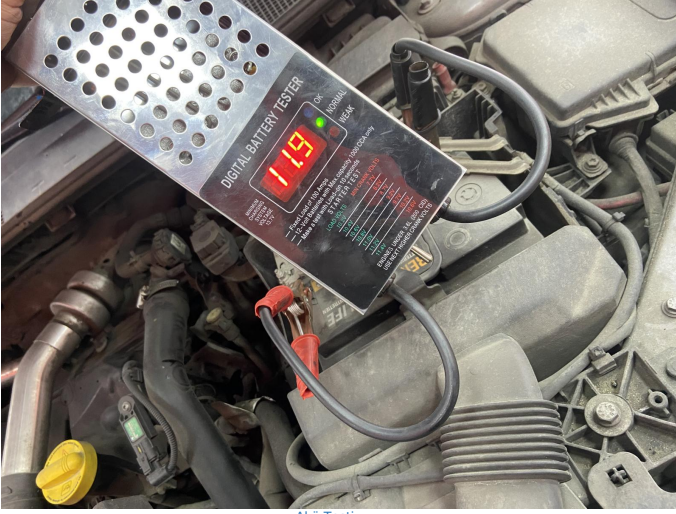
KONTROL NOKTASI	?	NOTLAR
› Hava Filtre Kabin Kontrolü	✓	
› Motor Isı ve Ses İzolasyonu	✓	., yok
› Enjektör Kontrolü	*	Sesli çalışma var
› Yakıt Sistemi Sızdırmazlık Kontrolü	✓	
› Yağ Soğutucusu	✓	
› Turbo Kontrolleri	*	Hortum ve rekorlarında yağlanma var, Hafif ötme--ses var
› Turbo Intercolli Kontrol	✓	
› Direksiyon Pompa Kontrolleri	✓	
› V Kayışı Görünen ve Kasnak	*	Rulman ve bilyelerde ses mevcut, Deformasyon var
› Fren Hidroliği	▲	nem oranı yüksek değişmesi gerekli
› Motor Buharı / Üfleme	✓	
› Motor Su Sızdırmazlığı Kontrolü (Termostat Gövdesi)	✓	
› Antifriz Derece	✓	[-15°C]
› Motor Yağı Seviyesi	*	Seviye biraz eksik tamamlanmalı, Motor yağı kirli, filtre ile birlikte değiştirilmeli.
› Soğutma Fanları	✓	
› Motor Su Radyatörü ve Paneli	✓	
› Klima Radyatörü ve Klima Boruları	✓	
› Motor Yağ Sızdırması	▲	vakum pompası üzerinde yağ kaçağı var
› Motor Elektrik Tesisatı	✓	
› Akü Testi	*	Akü testinde voltaj düşük, akü kontrollerini sağlayınız.

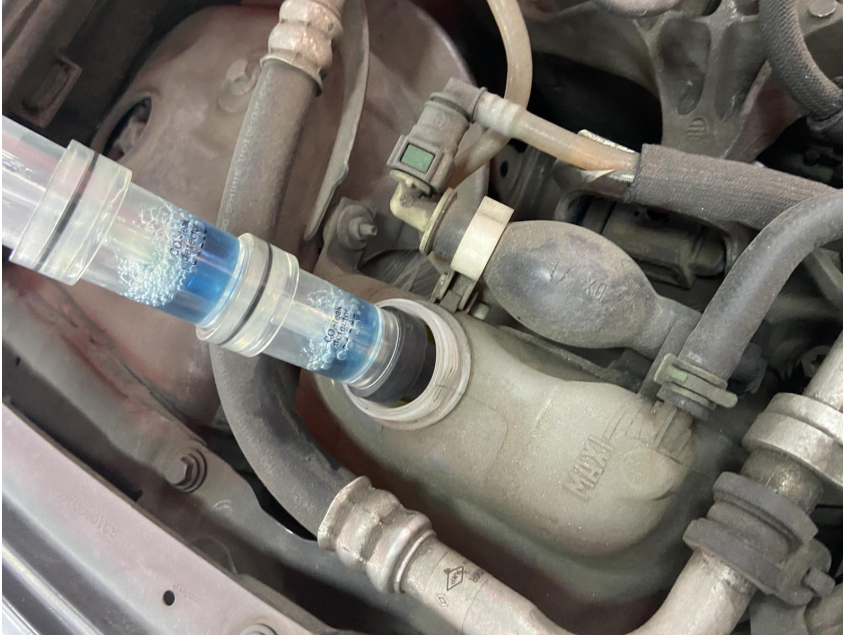
Kaçak Testi Kontrolü

CO2 Kaçak testi yapıldı. Test sonucu normaldir.
